Zur Renaturierung des Kesterter Felssturzes im
Oberen Mittelrheintal für Smaragd- und Mauereidechsen

Bad Ems, 20. September 2024

Zur Renaturierung des Kesterter Felssturzes im Oberen Mittelrheintal für Smaragd- und Mauereidechsen

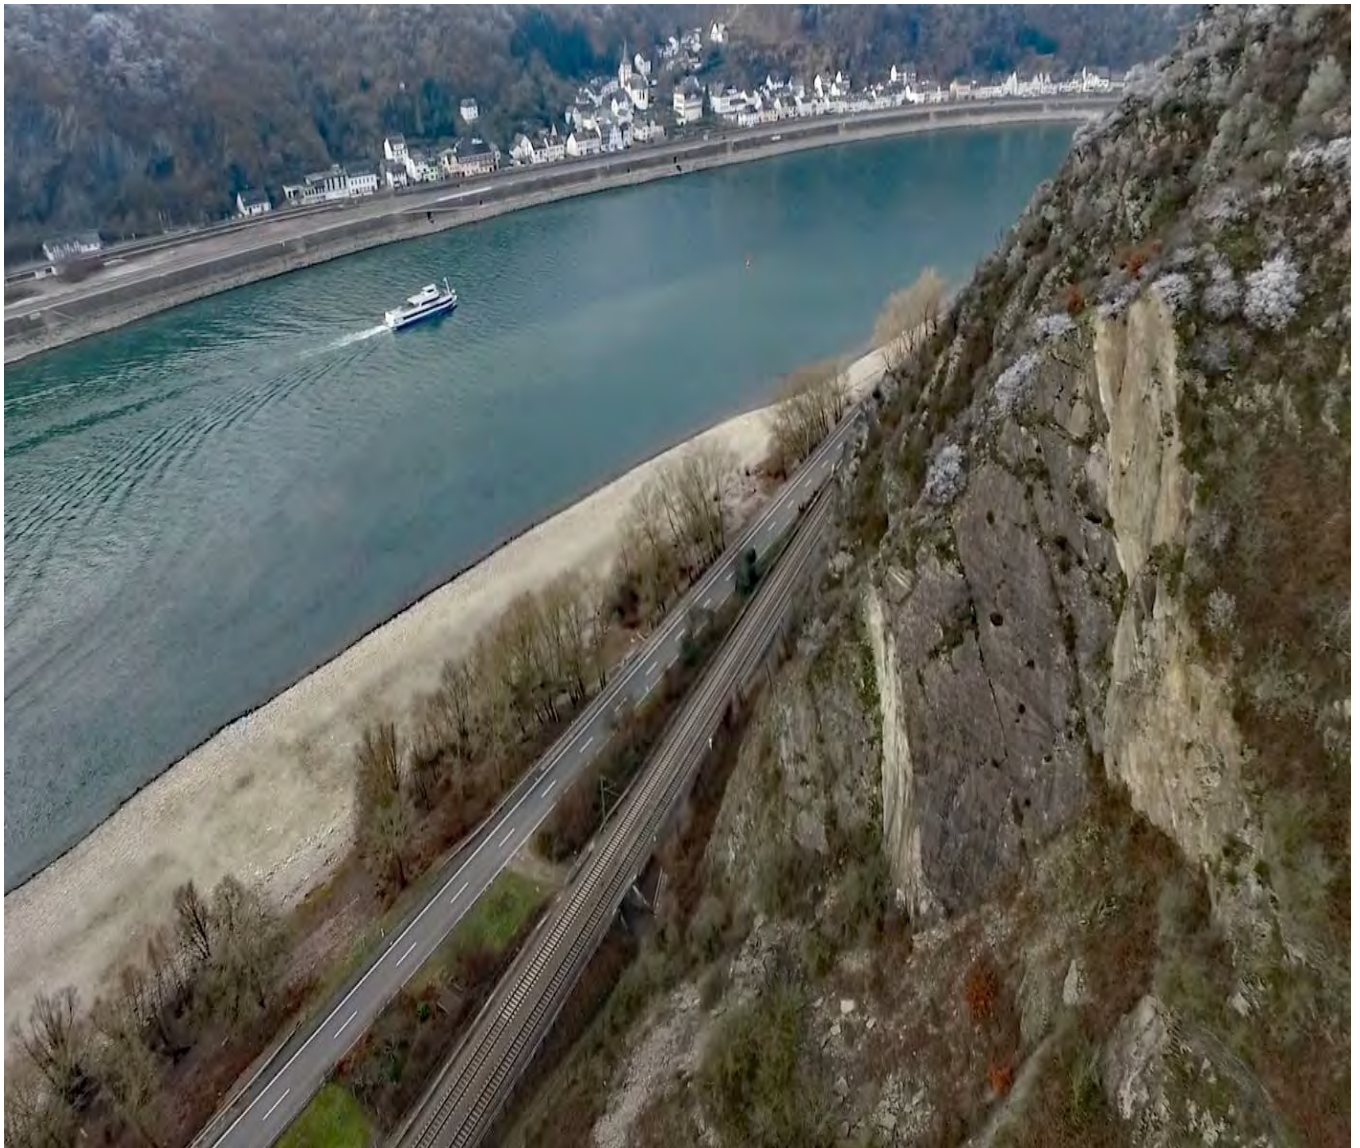
Abb. 1 Der westliche Teil des Kesterter Hangs vor dem Felssturz, unten mittig die Zuwegung und die Unterführung unter der Bahntrasse und der Hohlweg entlang der Trasse, vor der Verschüttung durch den Felsrutsch; Foto vom Winter 2015 von Stefan Tannenber

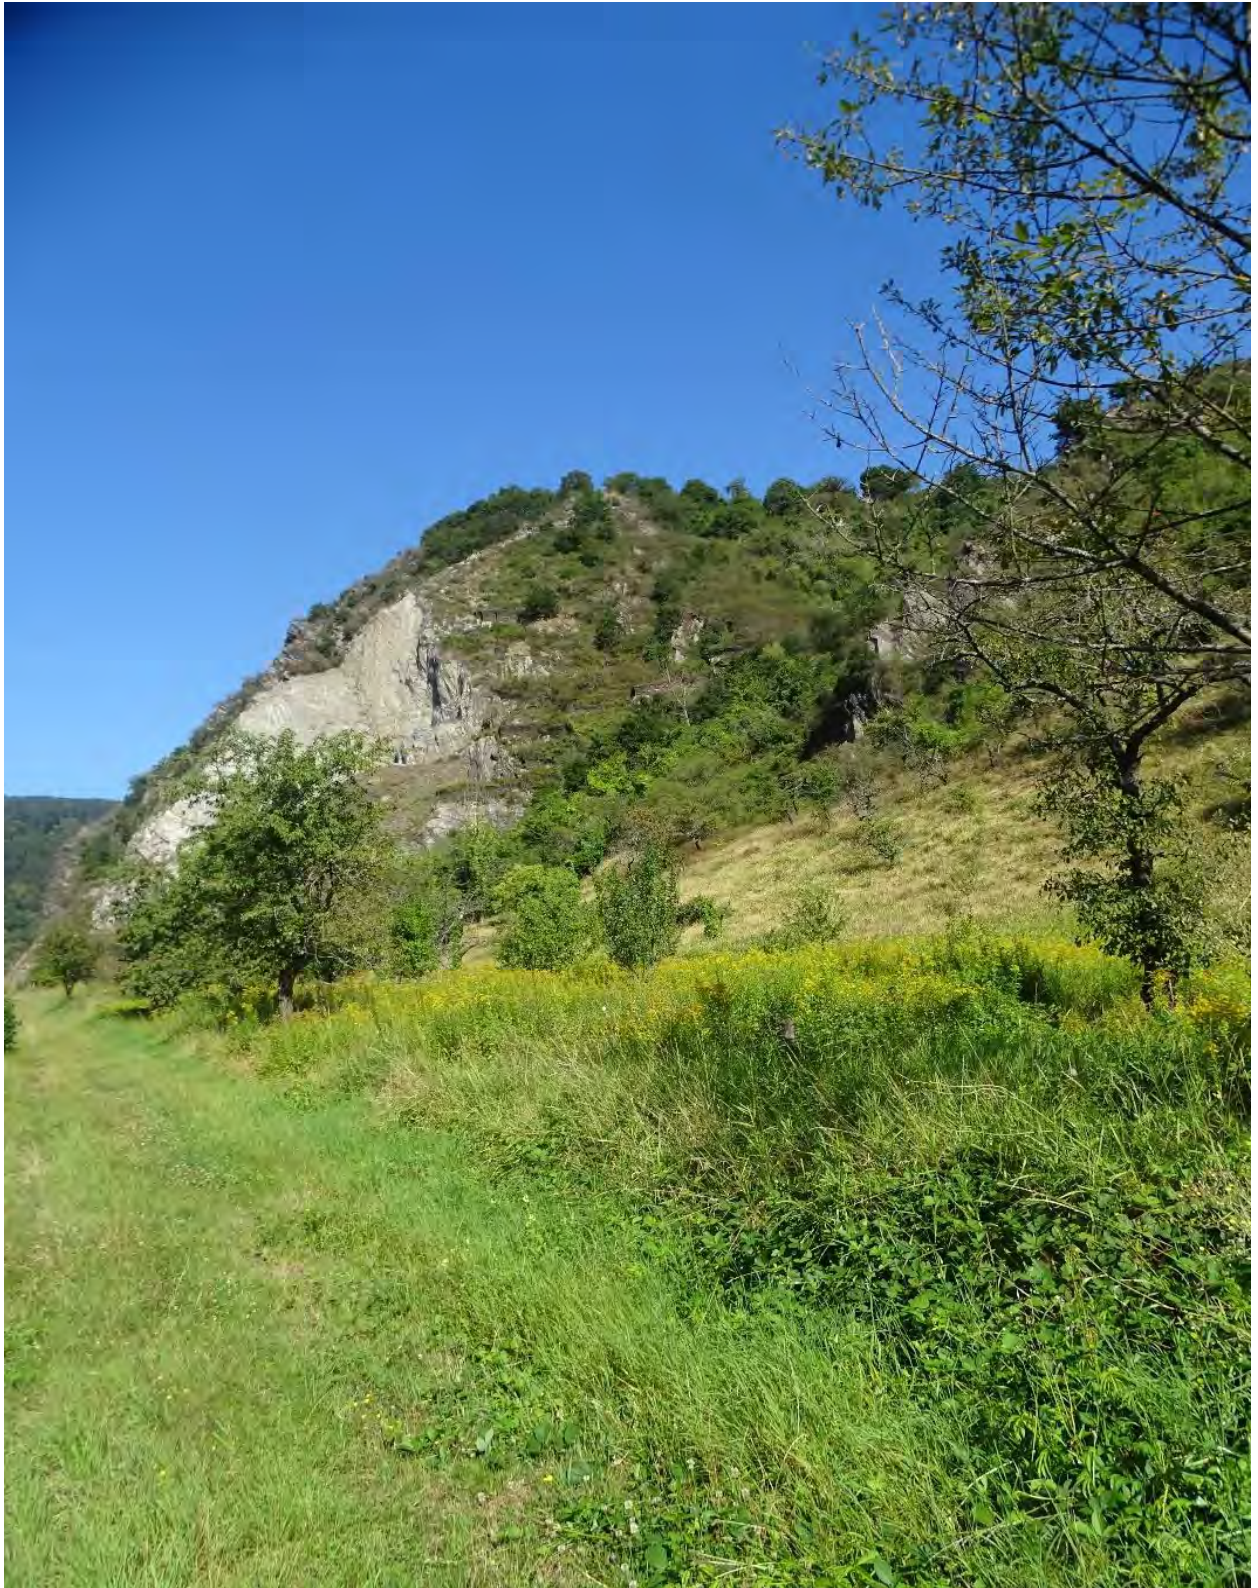
Abb. 3 Blick auf den Felsrutsch aus Osten, im Vordergrund der Weg, rechts der Talgrund, Aug. 2024

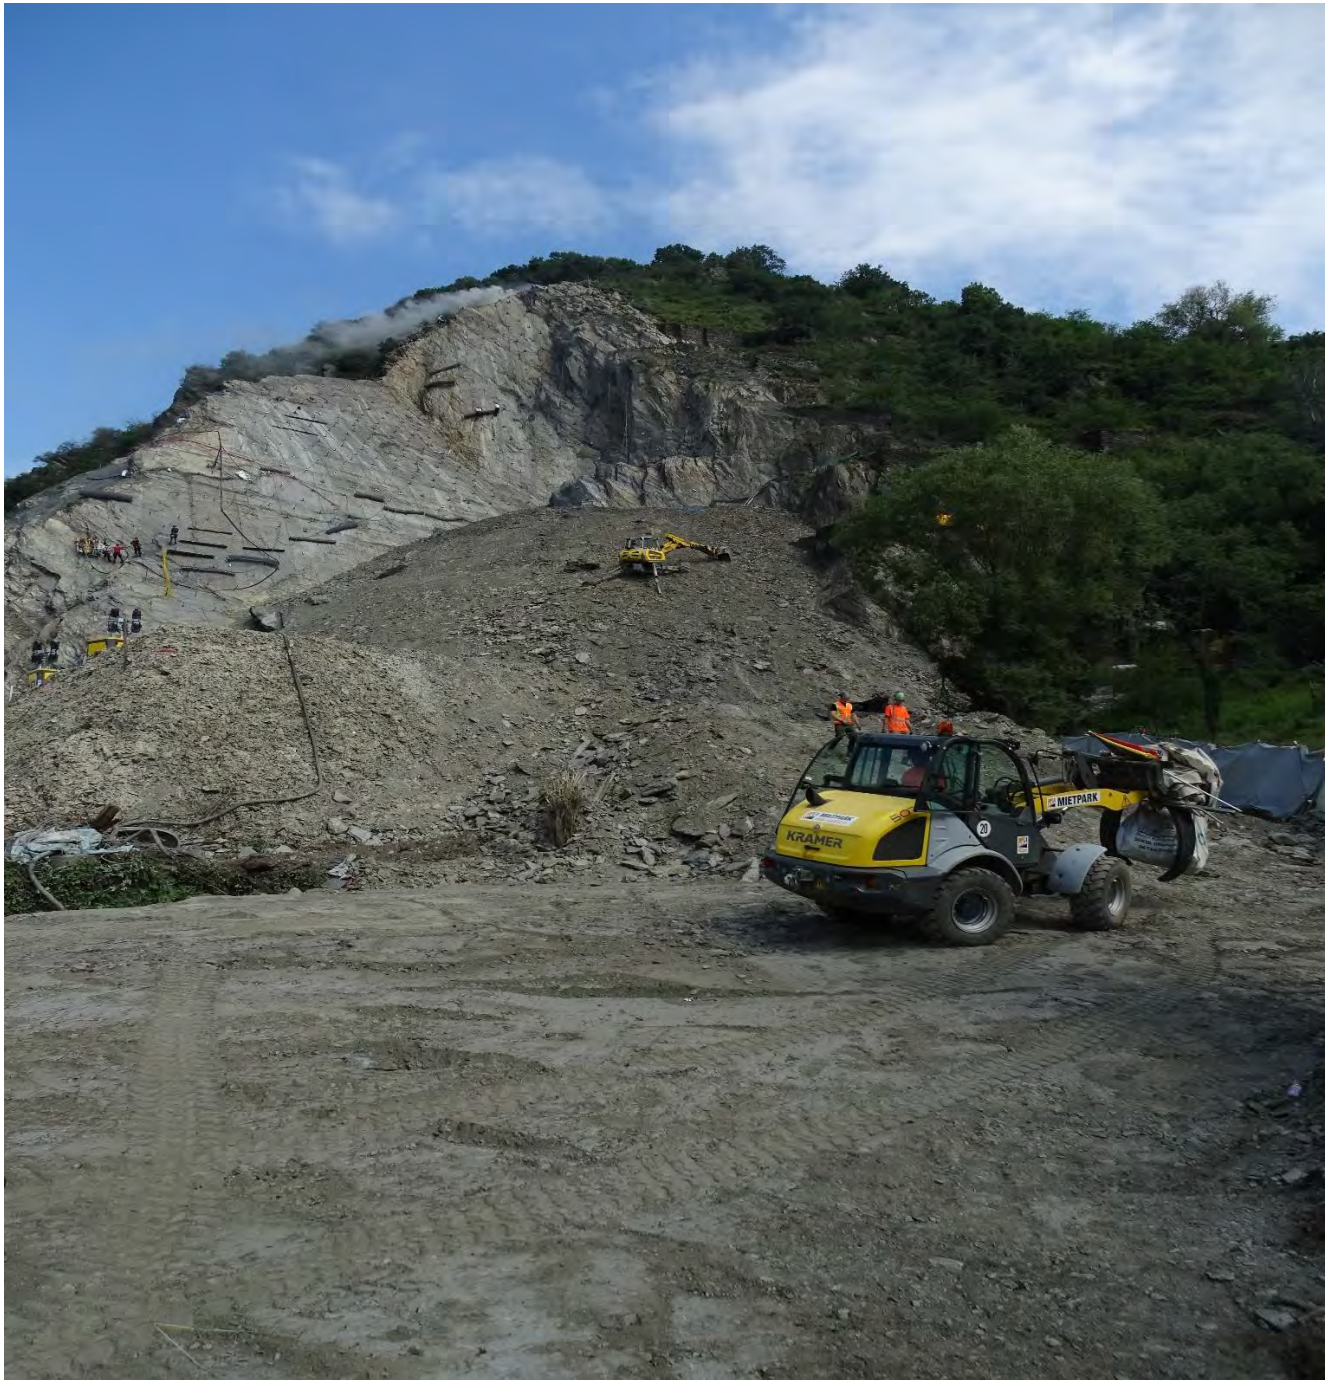
Abb. 9 Aufräumarbeiten Juni 2021; man beachte die Arbeiter links im nackten Fels.

Die Bahn räumte den Schutt weg, sicherte die Hänge und begann, ein großes neues Auffangbecken zwischen der Felsnase und der Trasse zu errichten. Zu Anfang Mai 2021 konnte die Bahnstrecke wieder in Betrieb gehen, natürlich zunächst nur eingleisig. (Weiteres im LokReport vom 16.03.2022 und in der Landtagsdrucksache 2024-18).

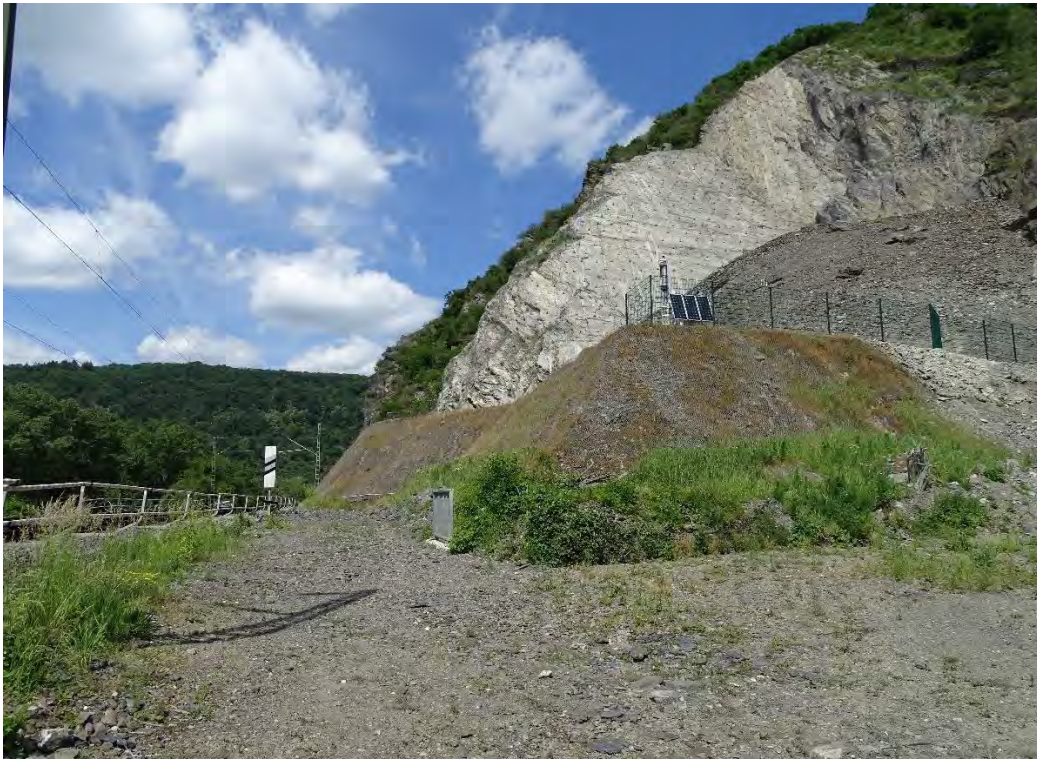
Abb. 10 Südwall (links) und Ostwall (rechts am Flözrand) nach Geländerestrukturierung im Mai 2022

- Die Außenseite der Einfriedung des Auffangbeckens sollten weitmöglichst mit einer Spritzbeton- bzw. Spritzmörtelmischung beworfen und mit Drahtnetzen versehen werden zur Stützung von Humus und einsiedelnden Pflanzen; so sollte zunächst ein Jagdgebiet für die Eidechsen entstehen, später könnten sich hier auch kleinere Unterschlupfe bilden.

Die unteren Mauerbereiche sollten zudem als Wälle ausgestaltet werden, insbesondere so hoch wie möglich mit Geröllschüttung und Felsplatten belegt werden, um den Kleintieren Unterschlupf und Sonnenflächen zu bieten.

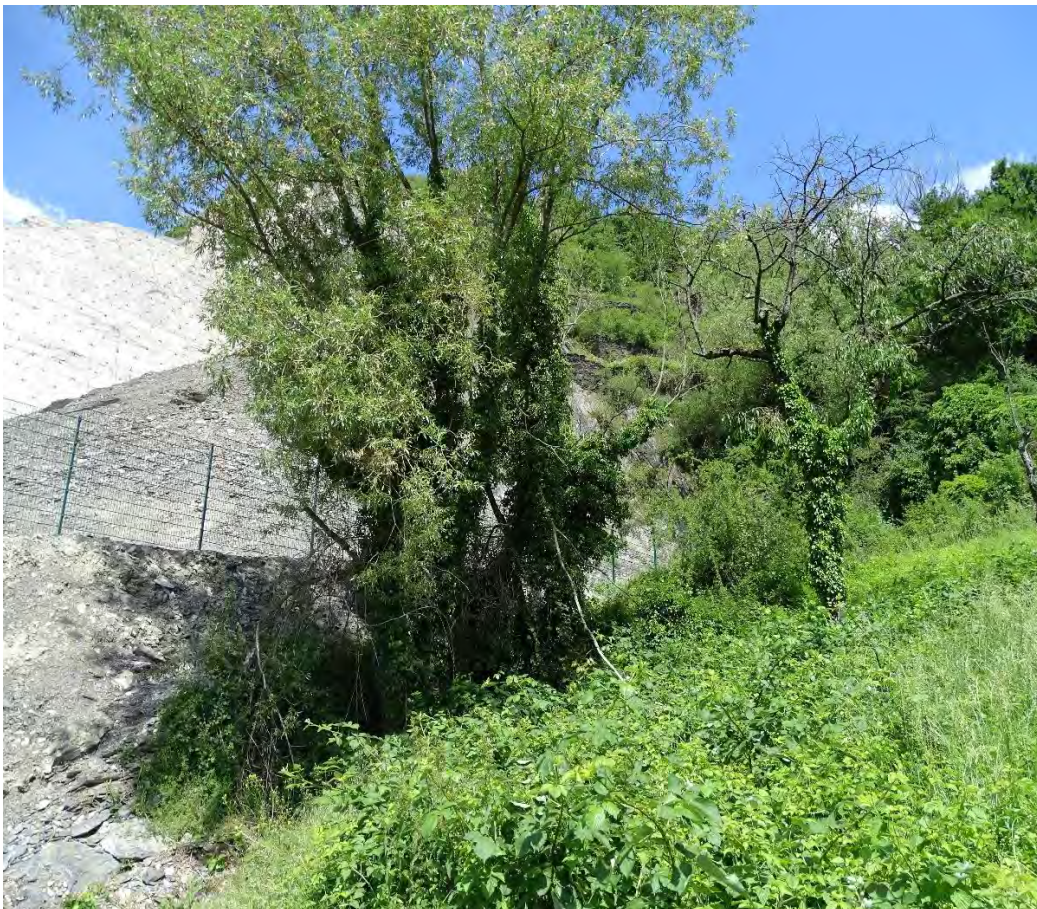
Abb. 11 "Geretteter" Oberlauf des Flözes, Mai 2022

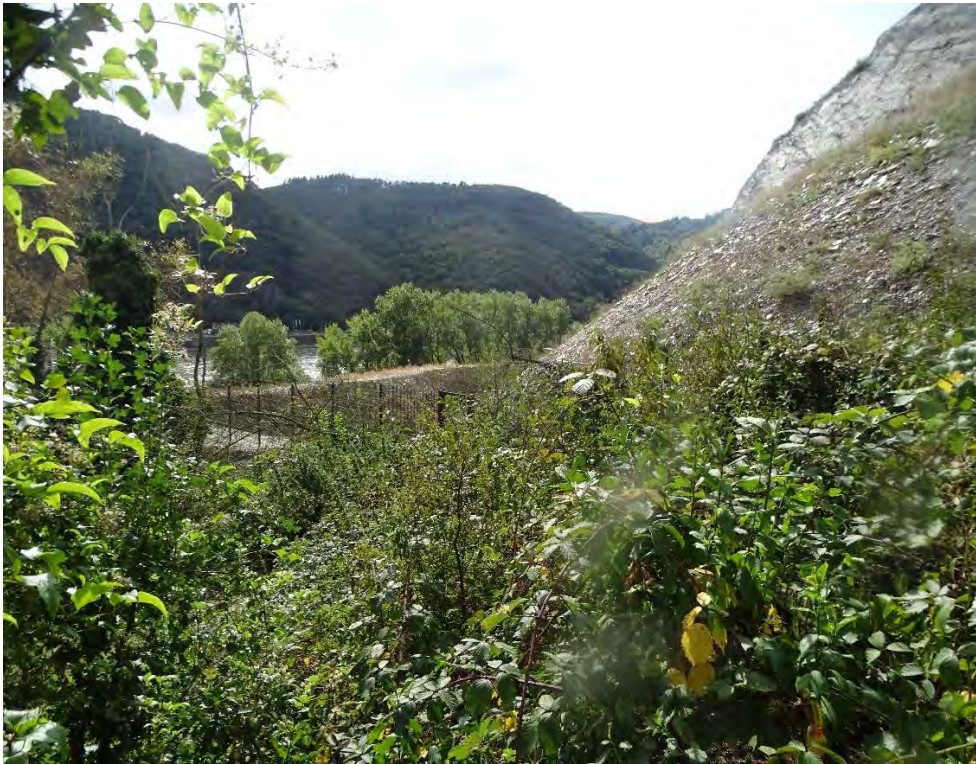
Abb. 12 Blick vom Flöz (Höhe zweite Weide) ins Auffangbecken, August 2024

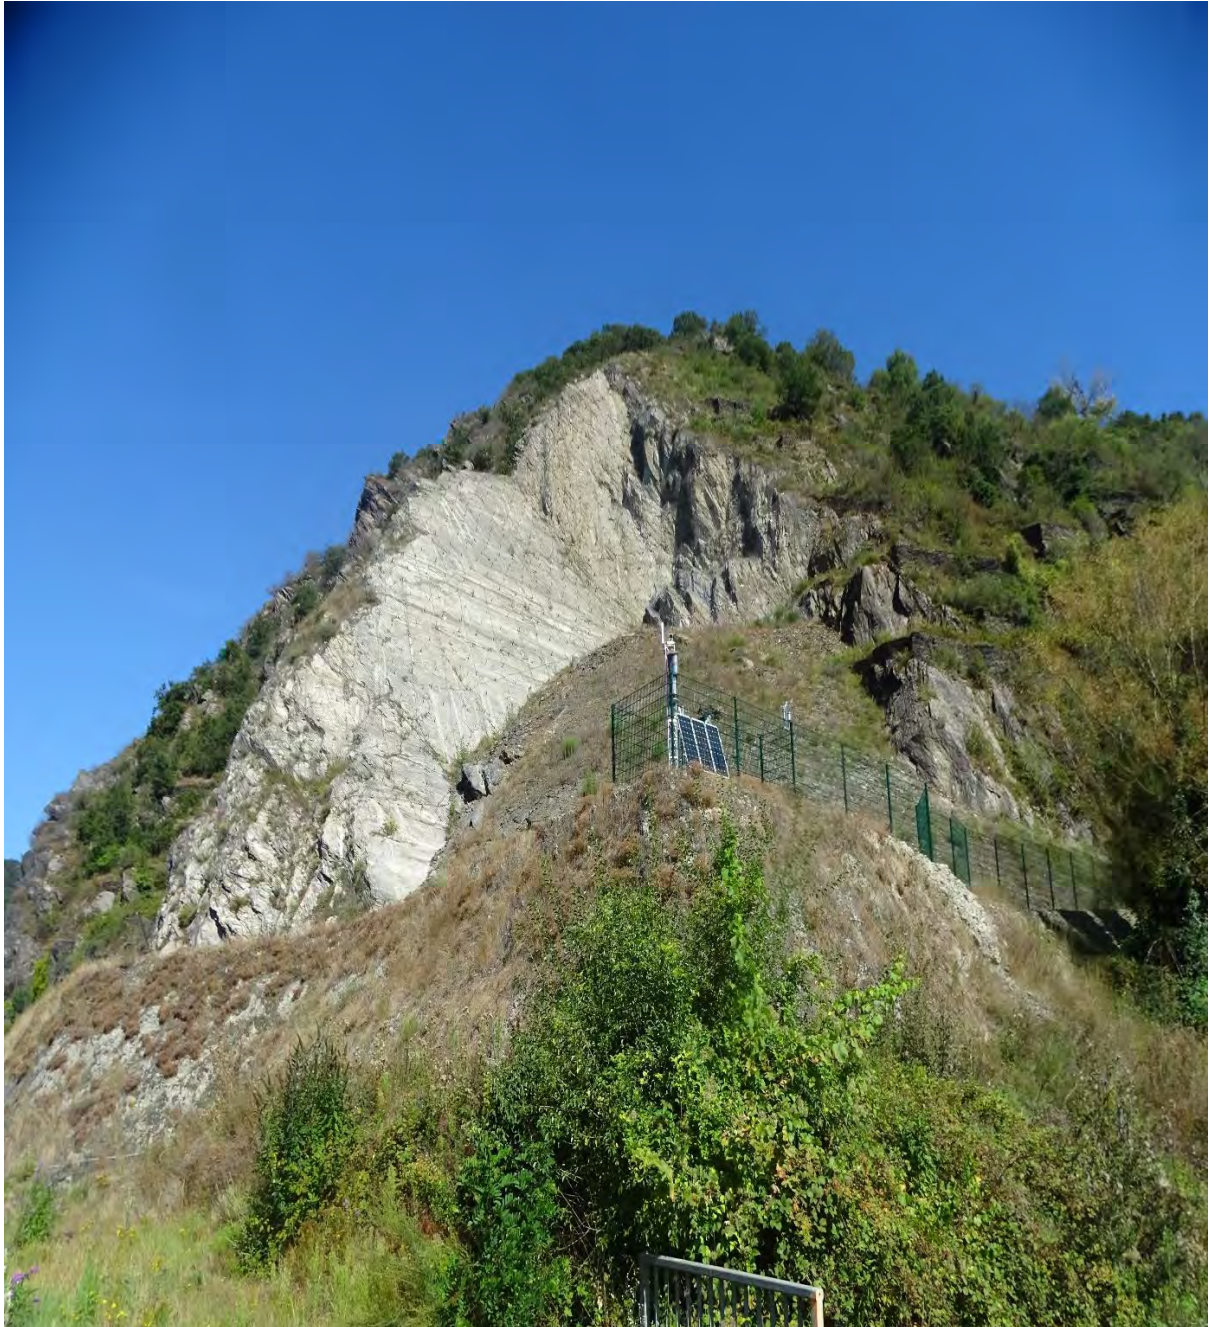
Abb, 15 Blick auf den Felssturz: Unten rechts die Flözbrücke. links anschließend der Südwall, rechts anschließend der Ostwall mit Flözrand, Aug. 2024

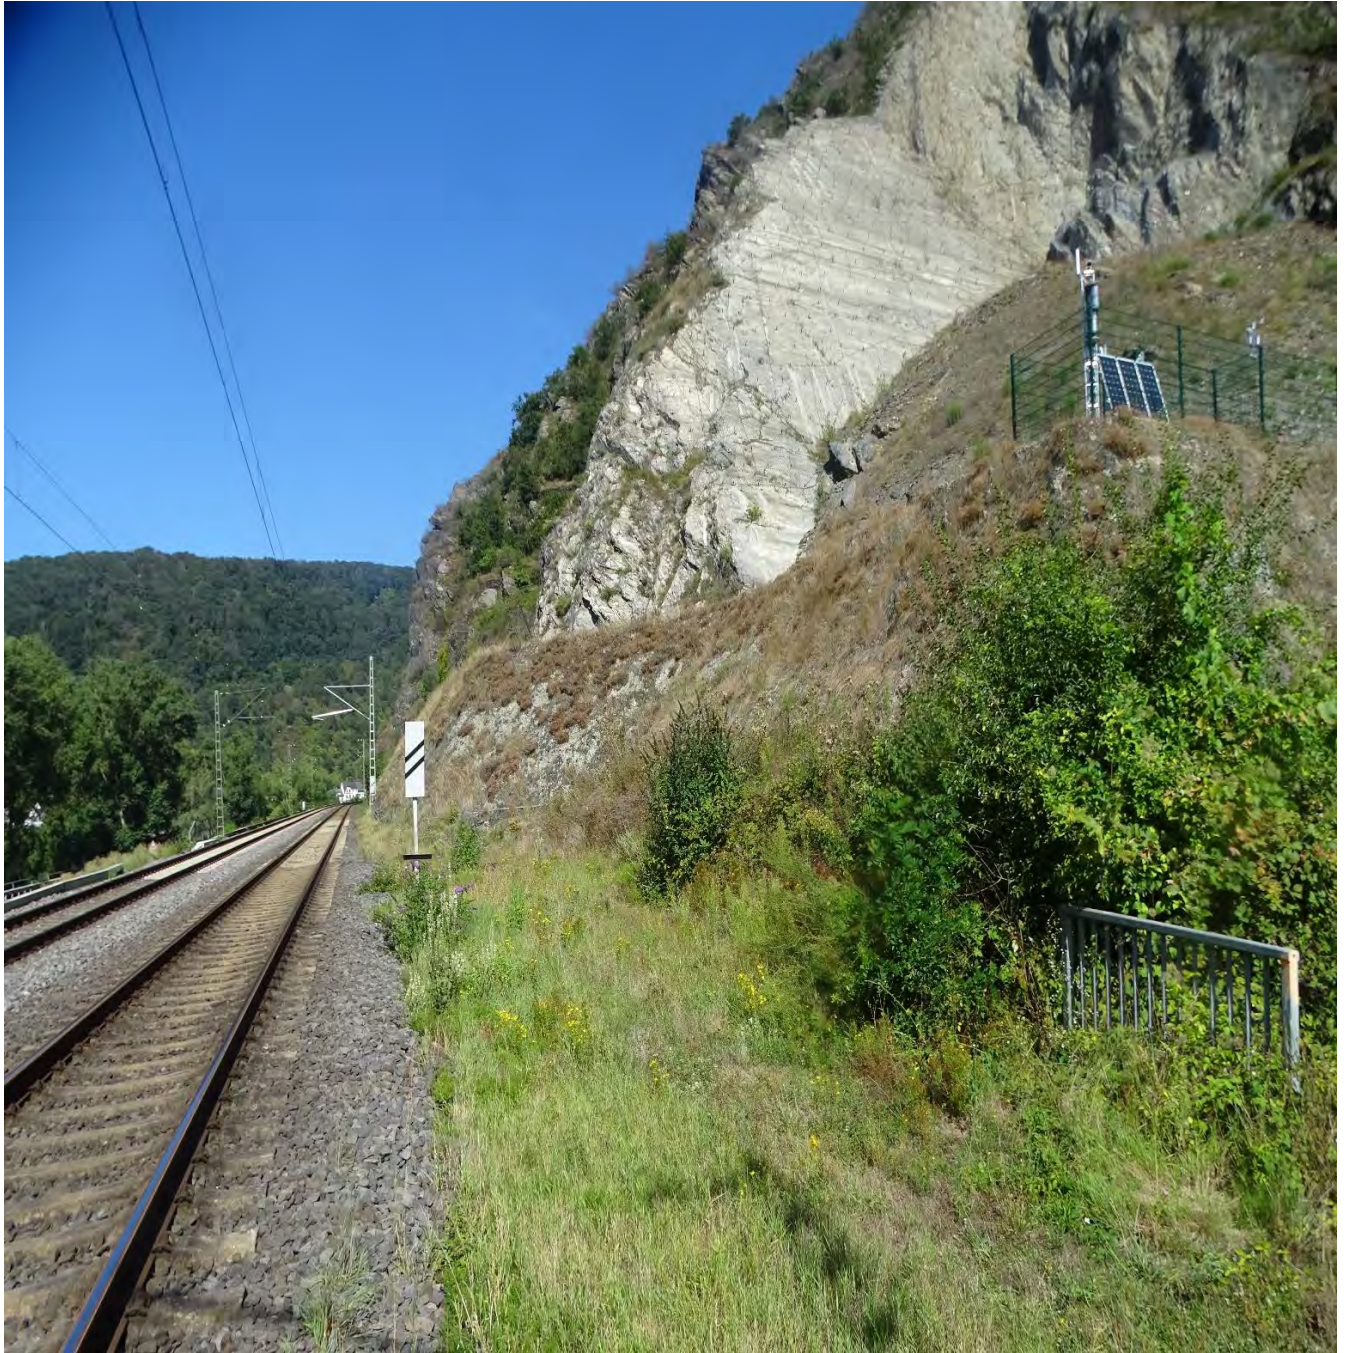
Abb. 16 Südwall mit Buschgruppe (Weichselkirsche) an der Flözbrücke, Aug. 2024

Am Felssturz hat sich an der Ecke von Ost- und Südwand an der Flözbrücke ein starker Bewuchs ausgebreitet, bestehend aus der von Anfang an vorhandenen Weichselkirsche, einer neu aufgewachsenen Robinie, mehreren Disteln, Schmetterlingsflieder-Gehölzen, zahlreichen Wermut-Pflanzen (hier sogar blühend), Salbei-Gamander sowie Mehligen Königskerze. Hier sind außerdem Färber-Hundskamille und Acker-Hundskamille, Saadmohn sowie Schafgarbe zu finden, die vermutlich ausgesät worden sind. Als besondere Pflanzen sind im Spätsommer nichtmehr zu sehen die Turm-Gänsekresse, der Färberwaid und das Brillenschötchen.

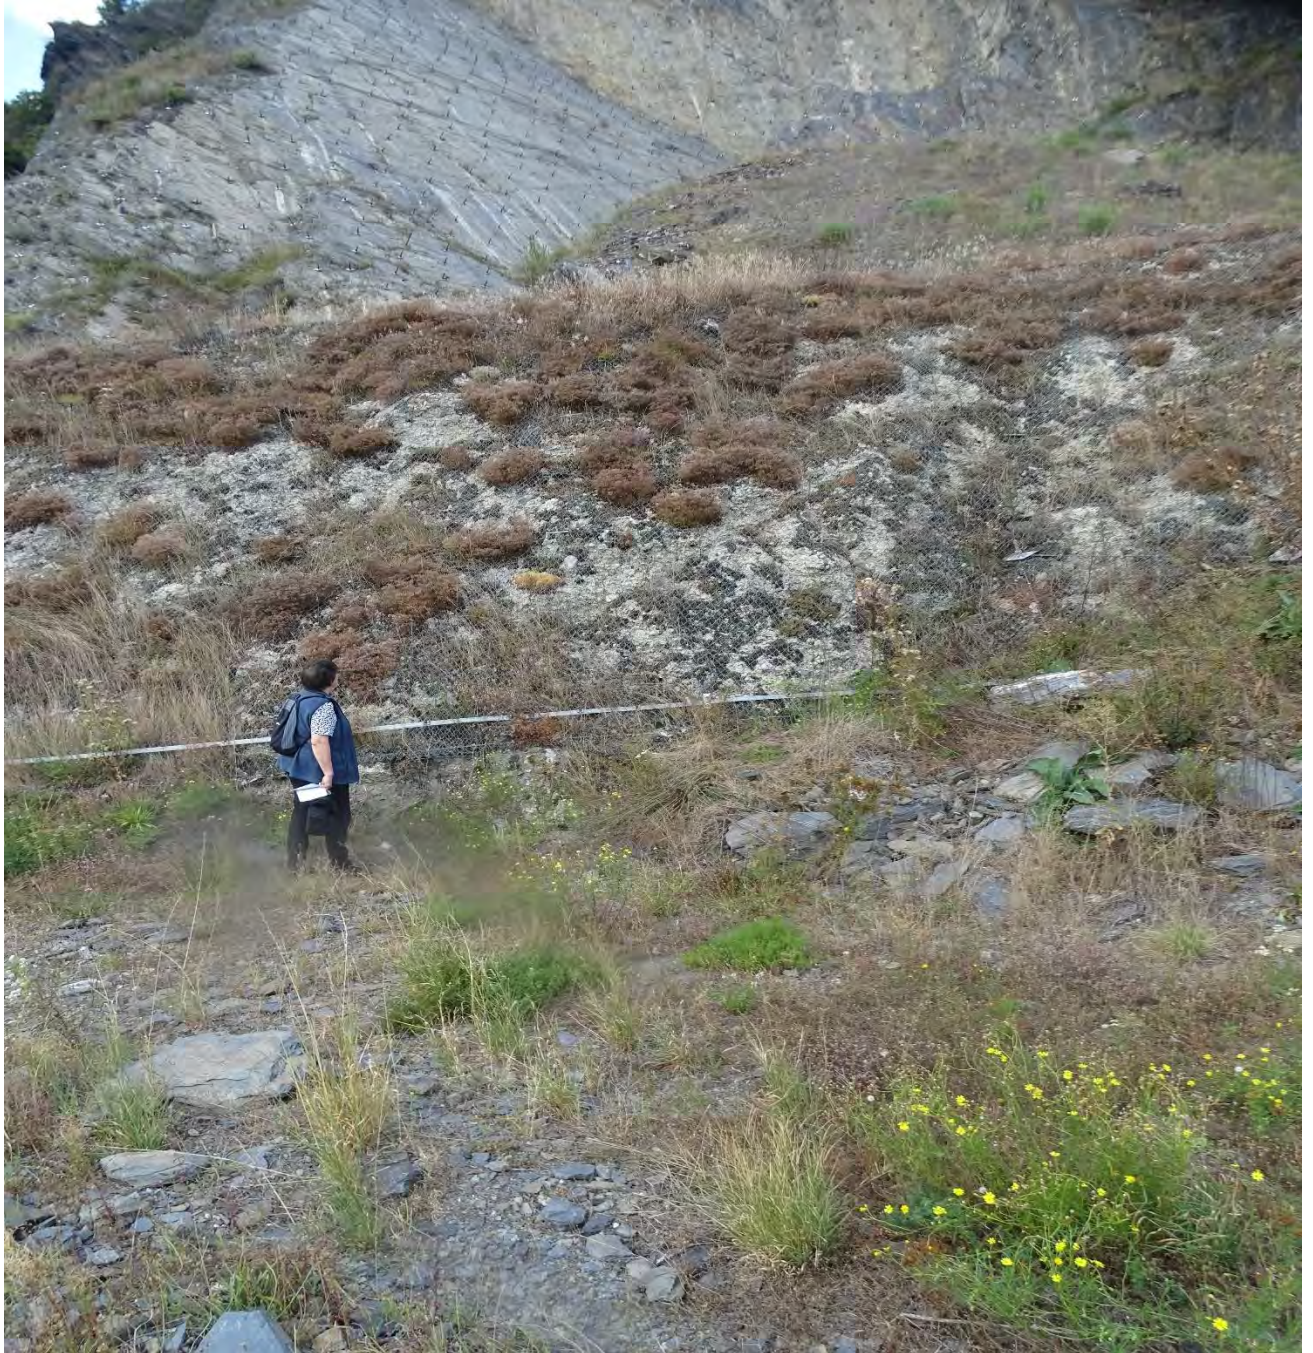
Abb.17 Südwall mit Sedumarten und Steinplatten, Biotop für Mauereidechsen, Aug. 2024

Der trockene Südwand zeigt überwiegend sukkulente Pflanzen: vor allem Weiße Fetthenne, aber auch einzelne Pflanzen des Scharfen Mauerpfeffers. Im Frühjahr ist auf dem Südwand als Staude offenbar das Rote Seifenkraut zu sehen, vermutlich ausgesät. Im Frühsommer zeigt sich der Färberwaid.

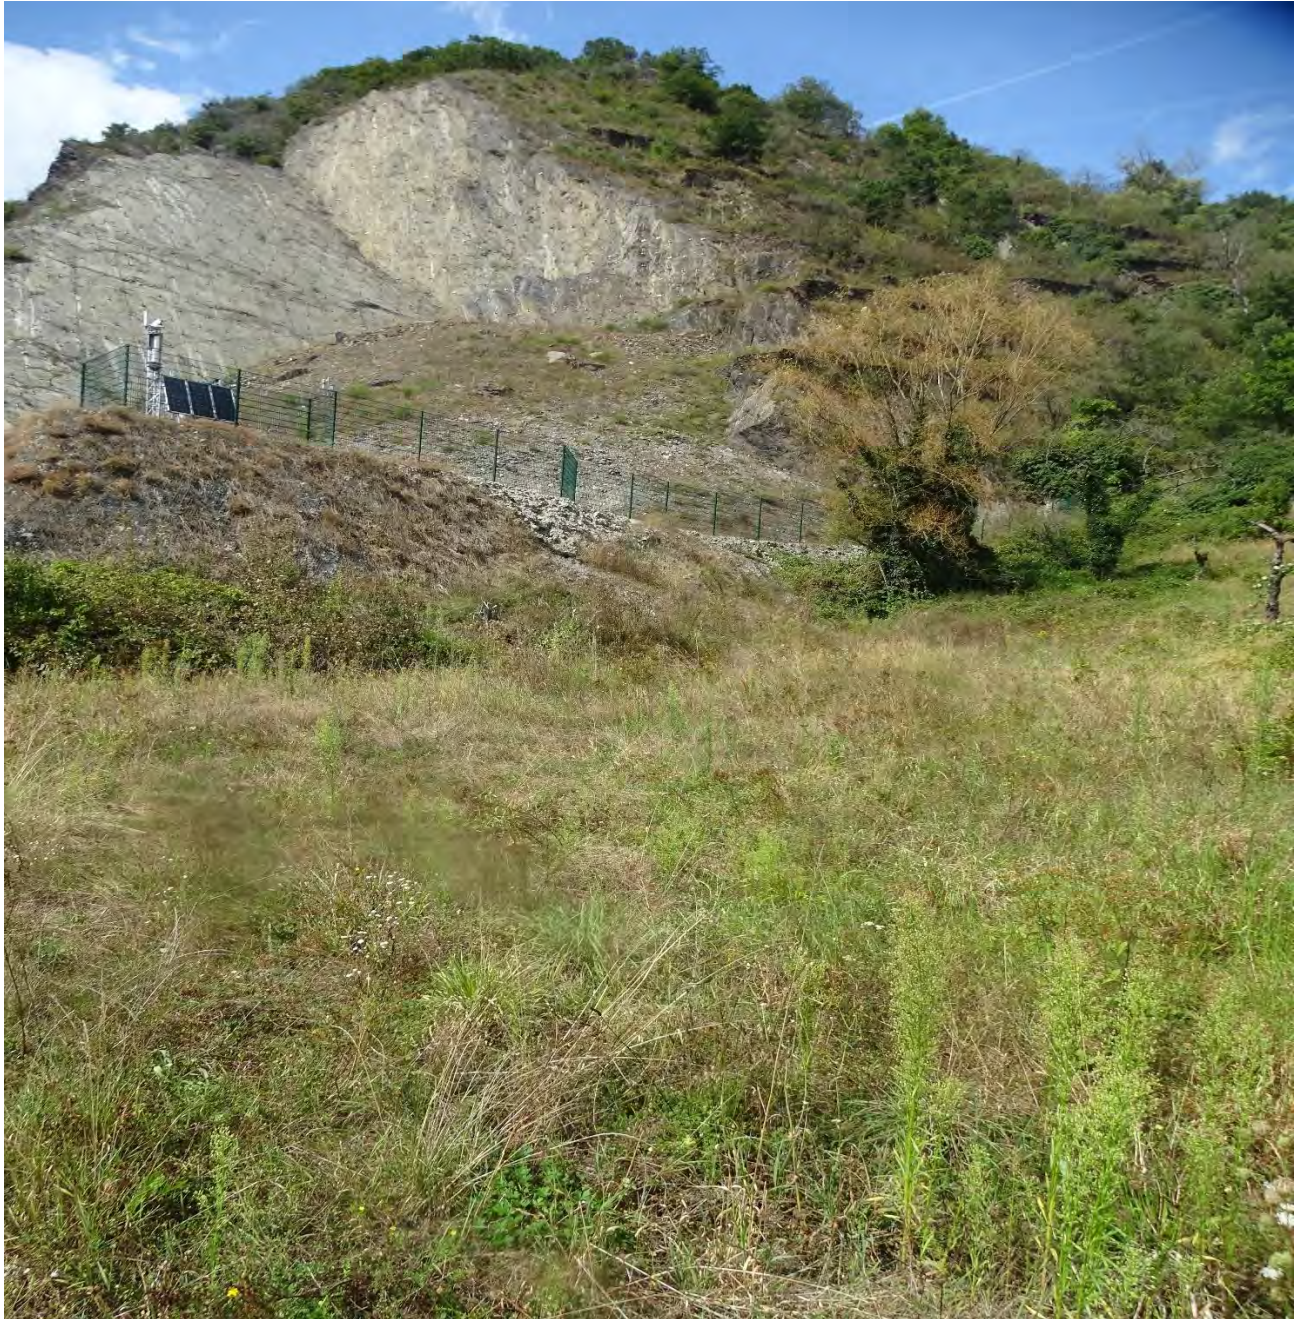
Abb. 20 Ostwall mit Flözrand und efeuberanker Weidenbaumgruppe, oberhalb des Zaunes die Geröllhalde, Aug. 2024

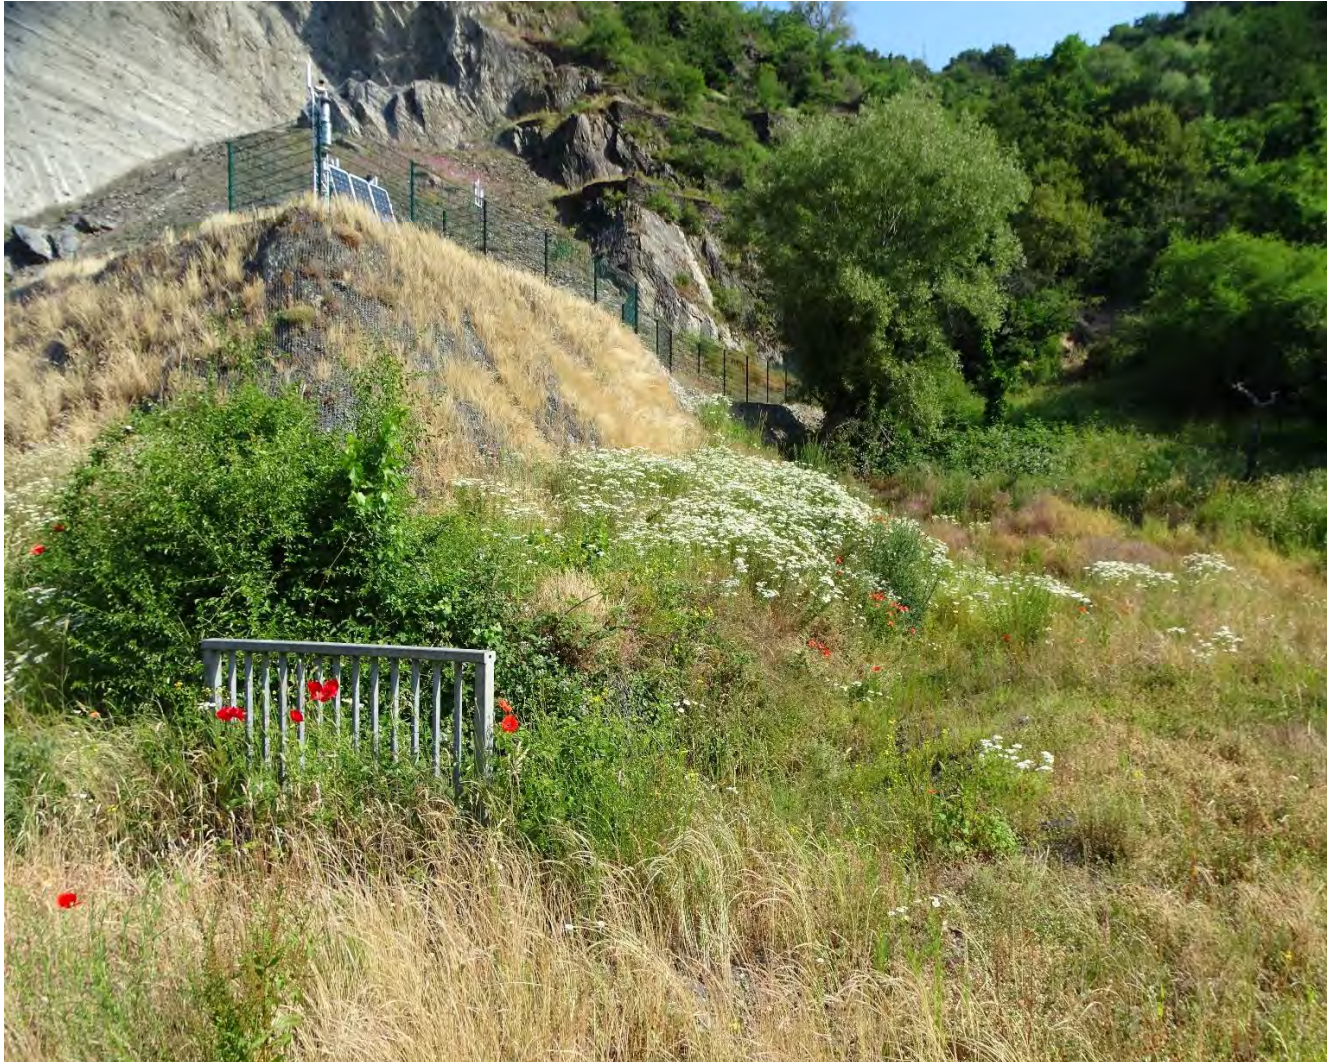
Abb. 22 Flözbrücke mit Gebüsch (Weichselkirsche und Saatmohn) zwischen Südwall links und Ostwall rechts, in der Bildmitte Schafgarbe, darüber Weidenbaumgruppe, Juni 2023

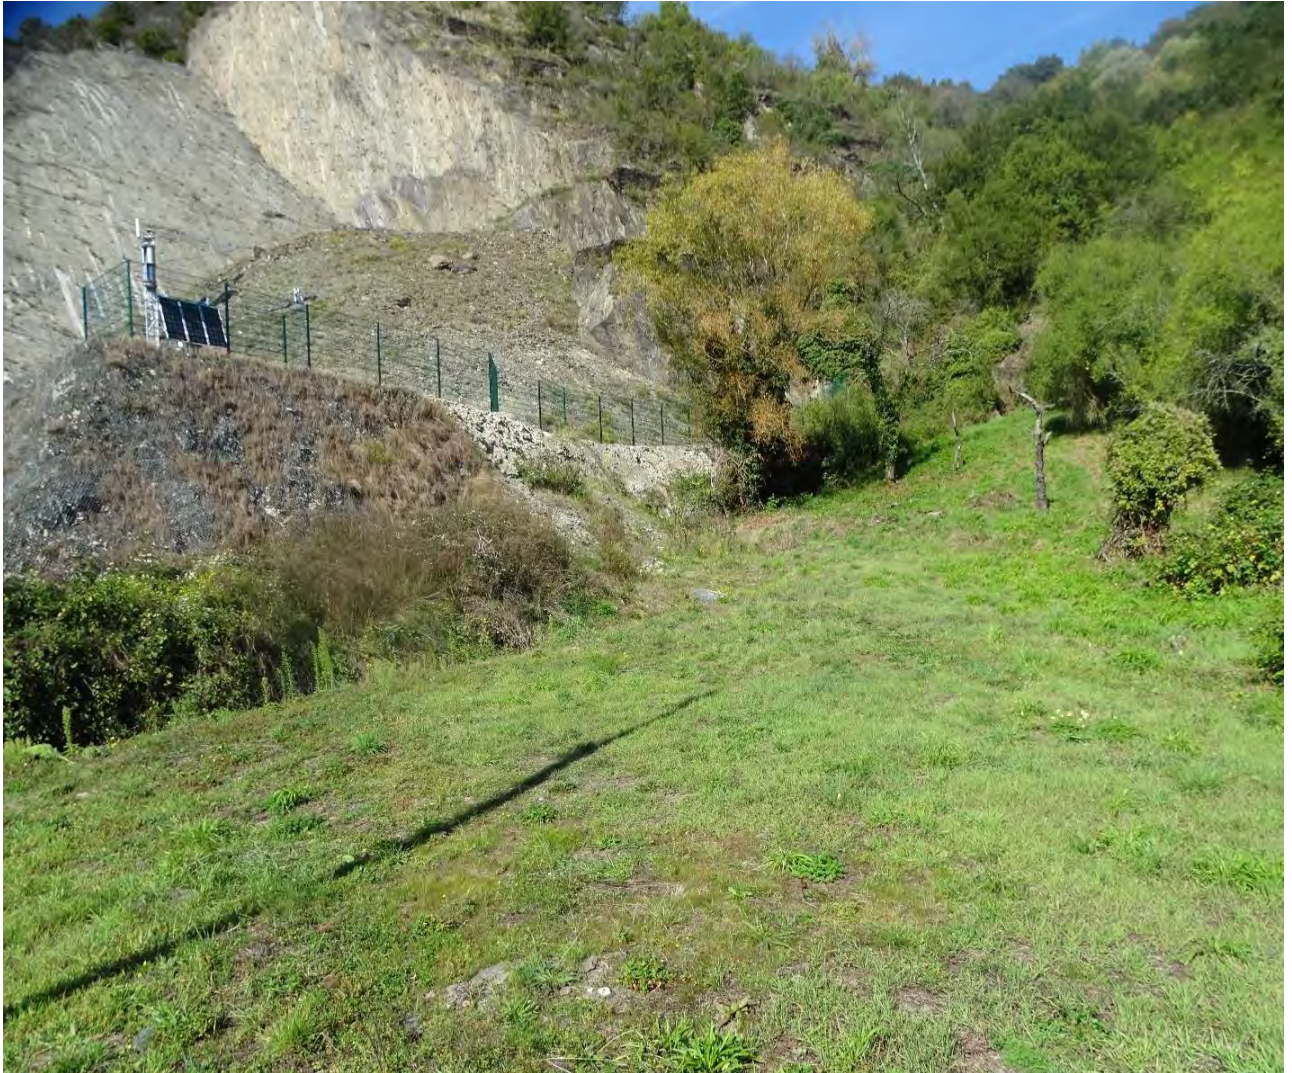
Abb. 23 Biotope am Flözrand: links Ostwall und Zentrum (neu angelegt) , dann oben Weidengruppe und rechts Brombeerhecke (ursprüngliches Smaragdeidechsenbiotop), Oktober 2023
